### Anhållan om medel för upprustning av konserthuset i Stockholm, etapp 6

## **PM angående upprustningsbehov av Konserthuset i Stockholm, etapp 6**

### Utredning av energisparpotential, samt statusbedömning av installationer.

## Stockholms Konserthus Utredning av energisparpotential, samt statusbedömning av installationer.

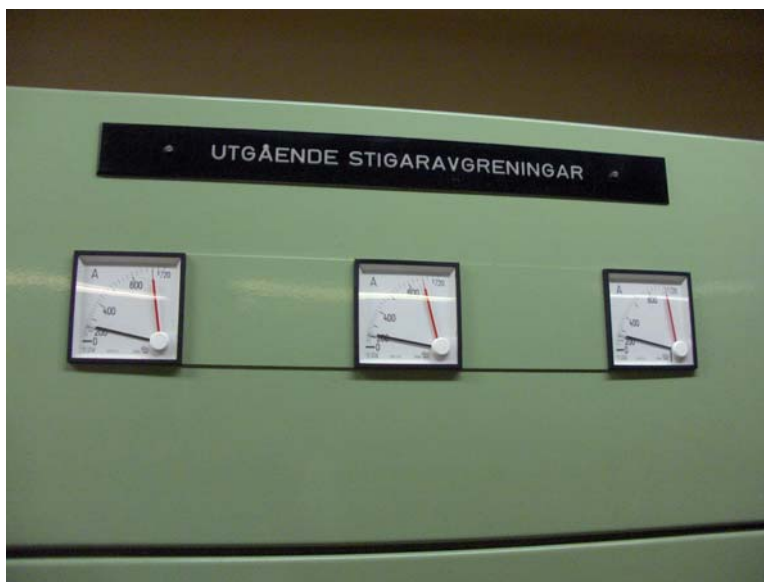
Ställverket är av TN-C typ, det vill säga saknar separata neutral- och skyddsledarskenor. Serviskablarna är av TN-C typ (fyrledarkablar) och även utgående huvudledningar är av samma typ.

Konserthusets belastning för hög vid stora evenemang, så driftstörningar kan förekomma. Ett ställverkbyte är absolut nödvändigt. Detta framgår även av Lars-Åke Råströms utredning från 2006-02-06.

*Bild, visande belastningen, dels vid låglast drygt 200 A och höglast drygt 650 A*

Det är tekniskt olämpligt att inte ha separata neutral- och skyddsledare, speciellt huvudledningarna till belysningsställverken. Orsaken är att fördunklingstekniken (dimrarna) bygger på tyristor-teknik som alstrar övertoner, i detta fall den 3:e (150 Hz). Dessa övertoner, från de 3 fasledarna, adderas i neutralledaren i stället för att ta ut varandra. Till råga på allt har den gemensamma neutral- och skyddsledaren (PEN) endast halva arean jämfört med fasledarna.

Huvudledningarna till belysningsställverken bör absolut konverteras till TN-S utförande. Detta kan göras på två sätt – antingen byts huvudledningarna, eller om statusen på de befintliga bedöms god, så är det tillåtet att komplettera med en separat neutralledare, under förutsättning att neutralledaren kan förläggas samma väg och märkas tydligt så att förväxling inte uppstår.

Ett ställverksbyte inklusive konvertering av huvudledningar, som matar belysningsställen till TN-S system beräknas kosta 1 MSEK.

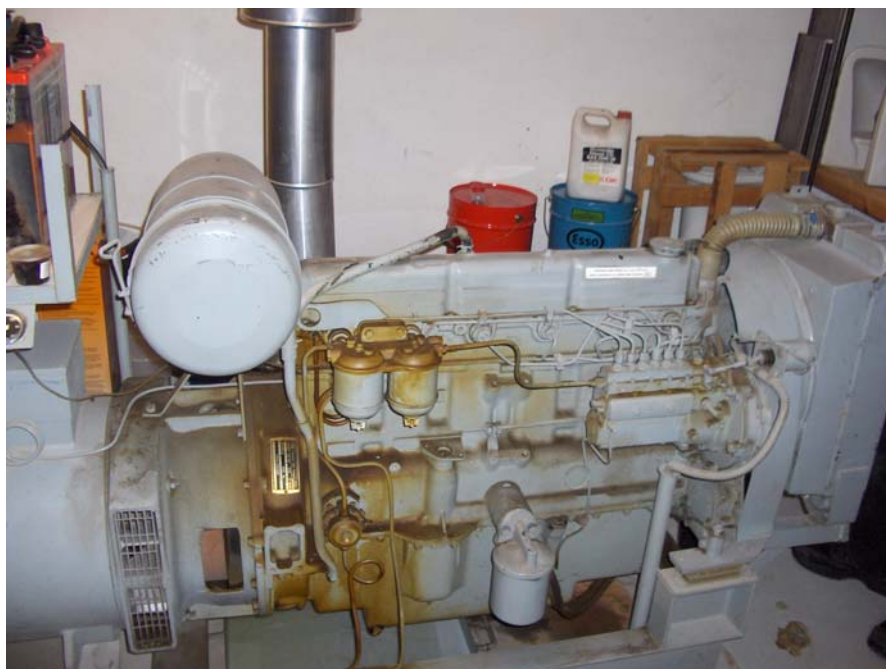
Diselgeneratorns status har inte studerats ingående, men med tanke på åldern bör även ett utbyte planeras inom några år, då bör även behovet kartläggas noggrant.

*Konserthusets reservkraftsdiesel, anno 1972, ca 75 kVA*

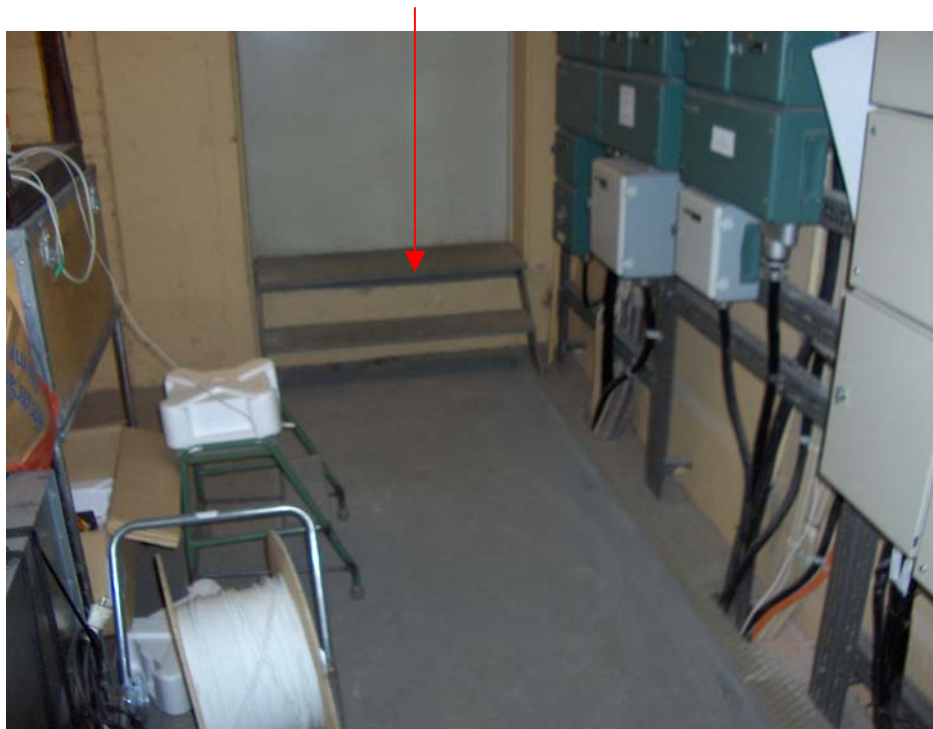
Ställverksrummet har idag en nivåskillnad, två trappsteg upp till utrymningsdörr. Detta är inte tillåtet – golvet i utrymningsvägen måste höjas och dörren förses med nödöppnare.
